Fluoreszenz bei ARTISTA®?

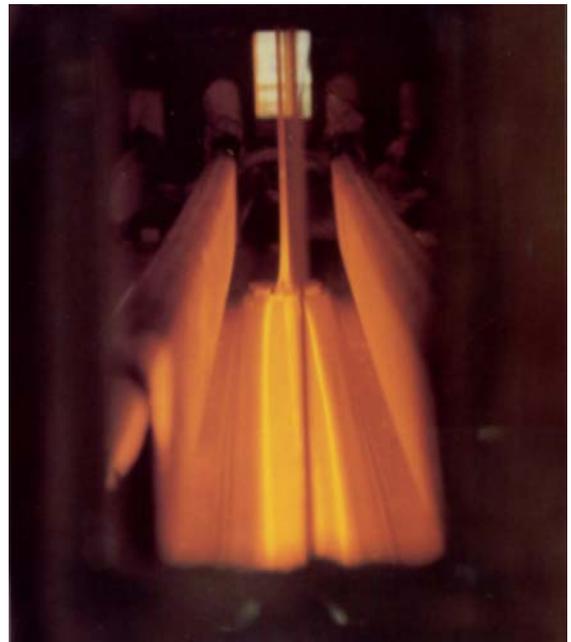
Das Bild zeigt einen Blick auf die keramische Düse, aus der das zähflüssige Glas nach oben gezogen wird.

Aus einer keramischen Düse hervorquellendes zähflüssiges Glas wird kontinuierlich senkrecht nach oben durch einen sogenannten Ziehschacht abgezogen. Bevor sie zum ersten Mal mit den Transportrollen im Ziehschacht in Verbindung kommen, erkalten und verfestigen sich die Oberflächen so weit, dass sie keine Abdrücke oder Verkratzungen mehr davontragen können.

Zum Schutz vor feinsten Verkratzungen durch die Rollen im Ziehschacht wird eine sehr geringe Menge Schwefeldioxid im Bereich der Keramikdüse auf das noch zähflüssige Glas aufgebracht (siehe Bild).
